Handlungsbedarf

Mustergebiet

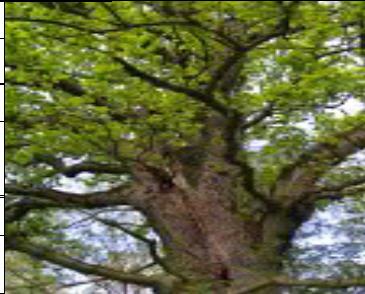
Baumnr.	Baumart	**Baumschutz	Stammumfang (cm)	
0001	Quercus robur, Stiel-Eiche	Ja	110	
Kontrolldatum	Diagnose	Gefahr	Höhe (m)	15
05.12.2005	Kroneninstabilität	Ja	*Vitalität	1
Standort				
Musterstraße 33, vor dem Haus links				
Beschreibung				
Unausgeglichene Kronenverhältnisse bei älteren Bäumen stellen eine Gefahr dar				
Empfehlung				
Kronenregulierungsschnitt

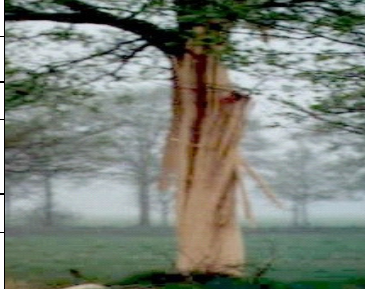
Baumnr.	Baumart	**Baumschutz	Stammumfang (cm)	
0003	Acer platanoides, Spitzahorn	Ja	250	
Kontrolldatum	Diagnose	Gefahr	Höhe (m)	23
05.12.2005	Blitzschlag	Ja	*Vitalität	1
Standort				
Musterstraße 49, rechts gegenüber Backsteingebäude				
Beschreibung				
Blitzschlag mit Stammbrech führt zur Instabilität und stellt eine Verkehrsgefährdung dar				
Empfehlung				
Baumfällung

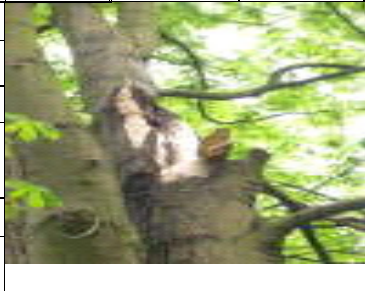
Baumnr.	Baumart	**Baumschutz	Stammumfang (cm)	
0011	Aesculus hippocastanum, Roßkastanie	Ja	270	
Kontrolldatum	Diagnose	Gefahr	Höhe (m)	25
05.12.2005	Astbruch	Ja	*Vitalität	2
Standort				
Musterstraße 21				
Beschreibung				
Astbruch kann verkehrsgefährdend sein und dient als Eintrittstor für Krankheiten				
Empfehlung				
Wunden glätten, Wundverschluss

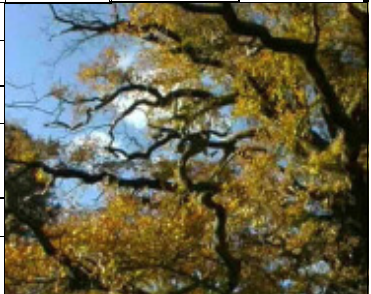
Baumnr.	Baumart	**Baumschutz	Stammumfang (cm)	
0012	Quercus robur, Stiel-Eiche	Ja	280	
Kontrolldatum	Diagnose	Gefahr	Höhe (m)	23
05.12.2005	Totholz	Nein	*Vitalität	2
Standort

Musterstraße 17				
Beschreibung				
Totholz stellt in Verkehrsbereichen eine Gefahr dar. Selten hat es aber Einfluss auf lebendes Material				
Empfehlung				
Kronenregulierungsschnitt

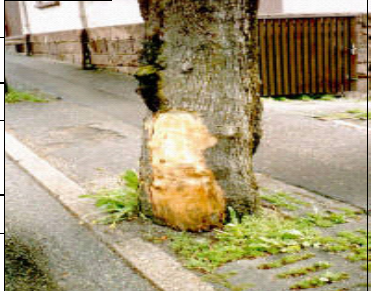
Baumnr.	Baumart	**Baumschutz	Stammumfang (cm)	
0018	Tilia cordata, Winter-Linde	Ja	130	
Kontrolldatum	Diagnose	Gefahr	Höhe (m)	15
05.12.2005	Verletzung	Nein	*Vitalität	1
Standort

Zentralweg 36				
Beschreibung				
Anfahrtsschaden, schwer, dient als Eintrittstor für Krankheiten, Gutachten empfohlen				
Empfehlung				
Wunden glätten, Wundverschluß

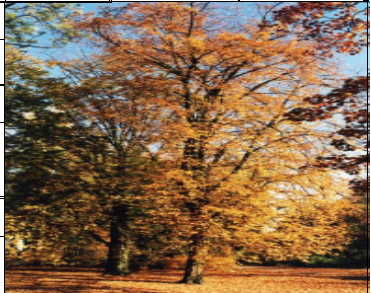
Baumnr.	Baumart	**Baumschutz	Stammumfang (cm)	
0026	Carpinus betulus, Hainbuche	Ja	200	
Kontrolldatum	Diagnose	Gefahr	Höhe (m)	21
05.12.2005	Kroneninstabilität	Nein	*Vitalität	1
Standort

Beispielallee 4, in ca. 25m Entfernung von der Allee				
Beschreibung				
Unausgeglichene Kronenverhältnisse bei älteren Bäumen stellen eine Gefahr dar				
Empfehlung				
Kronenregulierungsschnitt
